Build Report: Lycan V2

LYCAN V2

Por: Victor Pimentel Rosa

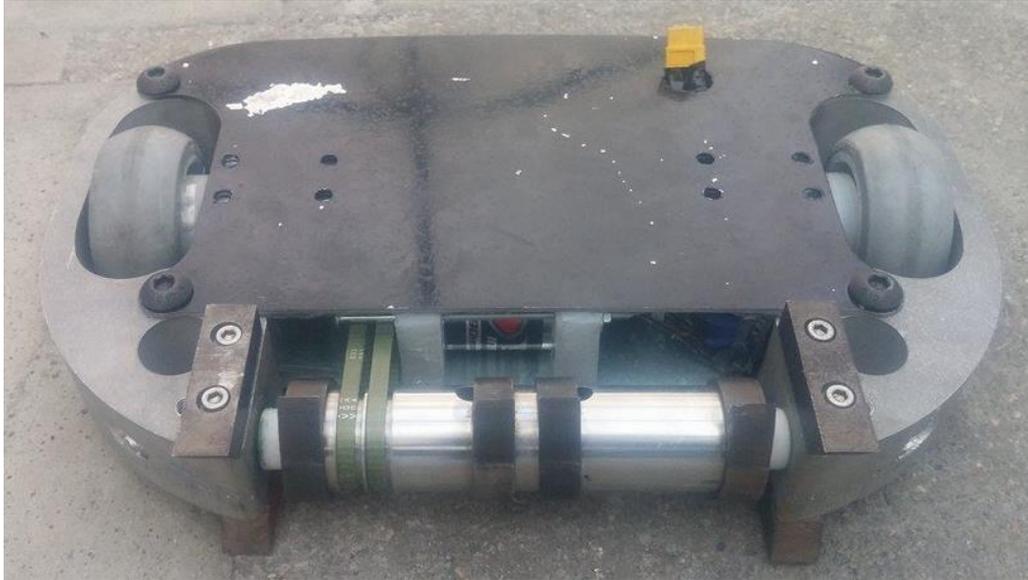
Figura 2: Versão anterior.

- 1- Anti-rampa. Os anti-rampa anteriores (os quais chamamos de “pezinhos”) não haviam sido bem projetados, pois apresentaram 2 erros principais: primeiramente percebe-se na Figura 2 que os pezinhos de cima e de baixo eram iguais. Eram afiados e com ponta em formato de cunha, além de se estenderem na direção frontal do Lycan. Os pés inferiores cumpriram o seu papel, porém os superiores não. Na maior parte dos casos os oponentes eram prensados contra os anti-rampa superiores após receberem um impacto do tambor do Lycan, o que fez com que os pés superiores fossem arrancados do robô. O segundo erro foi que cada um deles era preso por apenas 2 parafusos M5 de inox. Utilizamos este material pois não havíamos encontrado parafusos de aço liga, os quais seriam muito melhores para esta aplicação;

- 2- Tambor. O antigo tambor era composto de um cilindro de aço inox 304, o qual fora soldado em 4 dentes de aço 1045. Embora tenhamos utilizado o processo de soldagem TIG (Tungsten Inert Gas) uma das soldas arreventou devido a grande concentração de tensões que ocorre em

cordões de solda. Além disso, não recomendamos a soldagem de 2 ligas diferentes. Havíamos feito isso apenas como um teste, não obtendo resultados favoráveis;

- 3- Suporte do motor da arma. Substituímos os suportes anteriores, os quais eram feitos de Nylon 6.6 e presos por parafusos de rosca soberba, por suportes de AL 6351 T6 presos por parafusos Allen M4;
- 4- Eixo. Sentimos a necessidade de aumentar o tamanho do eixo.

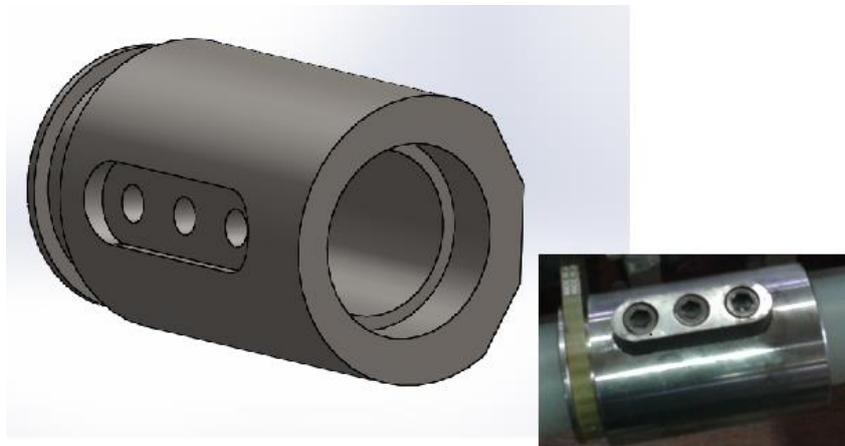
Figura 3: Tambor do Lycan V2

Começando pelo material, o novo tambor foi usinado á partir de uma barra redonda de aço 4340. O novo dente foi feito de aço ferramenta S1, temperado e revenido a 54 HRc. O resfriamento do material foi feito em óleo queimado.

As melhorias apresentadas pela arma foram muitas. Em primeiro lugar os parafusos Allen M8 aguentaram muito bem os impactos, pois nenhum dos utilizados

chegou a cisalhar. Utilizamos parafusos para prender os dentes, ao invés de soldas, pois estas últimas não suportam impactos severos e podem possuir inclusões ou defeitos, aumentando a concentração de tensões.

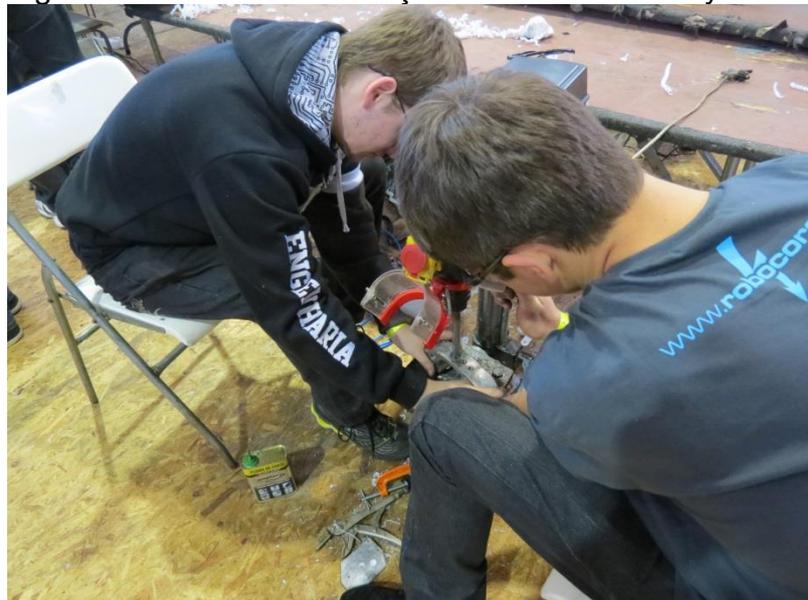
Figura 5: Processo de Furação da Estrutura do Lycan V2

O acréscimo de peso no conjunto da arma fez com que o robô ultrapassasse o peso máximo permitido para a categoria Hobbyweight (5,5 Kg). Para resolver o problema tivemos que fazer alguns furos na região posterior e nas laterais da estrutura do robô, a qual foi feita á partir de um bloco de AL 6061-T6. Na Figura 5 é mostrado o momento que a estrutura é furada. A Figura 6 mostra a estrutura do robô, após o processo de furação.

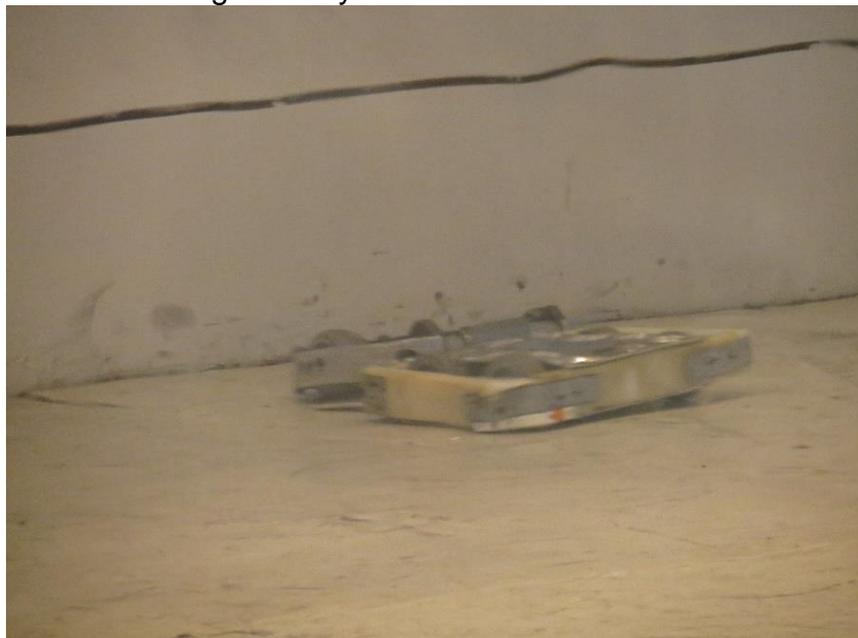
Figura 7: Lycan V2 dentro da arena

A primeira luta do Lycan V2 no winterchallenge 2015 resultou na derrota do robô Lycan por um erro de alinhamento de polias. Lycan começou muito bem e tinha o controle da luta, mas ao ter sua correia removida da polia, ficou difícil manter os pontos à nosso favor. Na segunda luta estávamos inicialmente muito bem, porém após uma colisão um dos parafusos que prendiam o dente soltou. Isso ocorreu devido à má fixação dos parafusos (não havíamos utilizado trava roscas de alto torque). A cabeça do parafuso solto se chocou contra o suporte do motor, resultado no travamento do conjunto girante. Infelizmente os erros ocorreram por causa da falta de testes específicos com o robô que serão citados no próximo tópico.

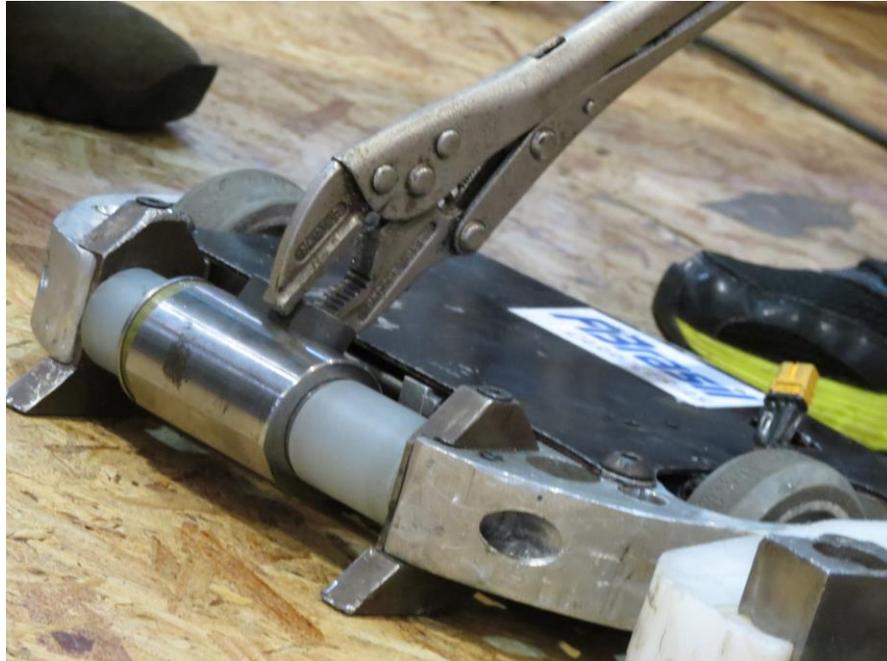
Figura 8: Visão geral - análise do comprimento dos pés da torre

O comprimento dos pés da torre estava muito avantajado, isso gerava uma complicação na hora da batida do tambor. Por esse mesmo motivo, durante todos os testes feitos com o robô, conseguimos apenas acertar peças pequenas - com materiais maiores não obtivemos muito sucesso. A princípio pensamos em deixar desta forma, pois os robôs desta categoria não têm dimensões exuberantes, além do fato de que os pezinhos avantajados poderiam ajudar contra rampas, que são muito comuns na categoria. O problema é que devido a isto, a “pega” do robô ficou muito reduzida, diminuindo a quantidade de acertos do robô.

Enfim, em relação às peças do robô as únicas melhorias que iremos realizar são: diminuir o comprimento dos pés da torre, tornando assim a “pega” do tambor mais eficaz; escolher um tipo de correia que tenha bom comportamento para esta aplicação.
