Build Report: Lycan V2

LYCAN V2

Por: Victor Pimentel Rosa

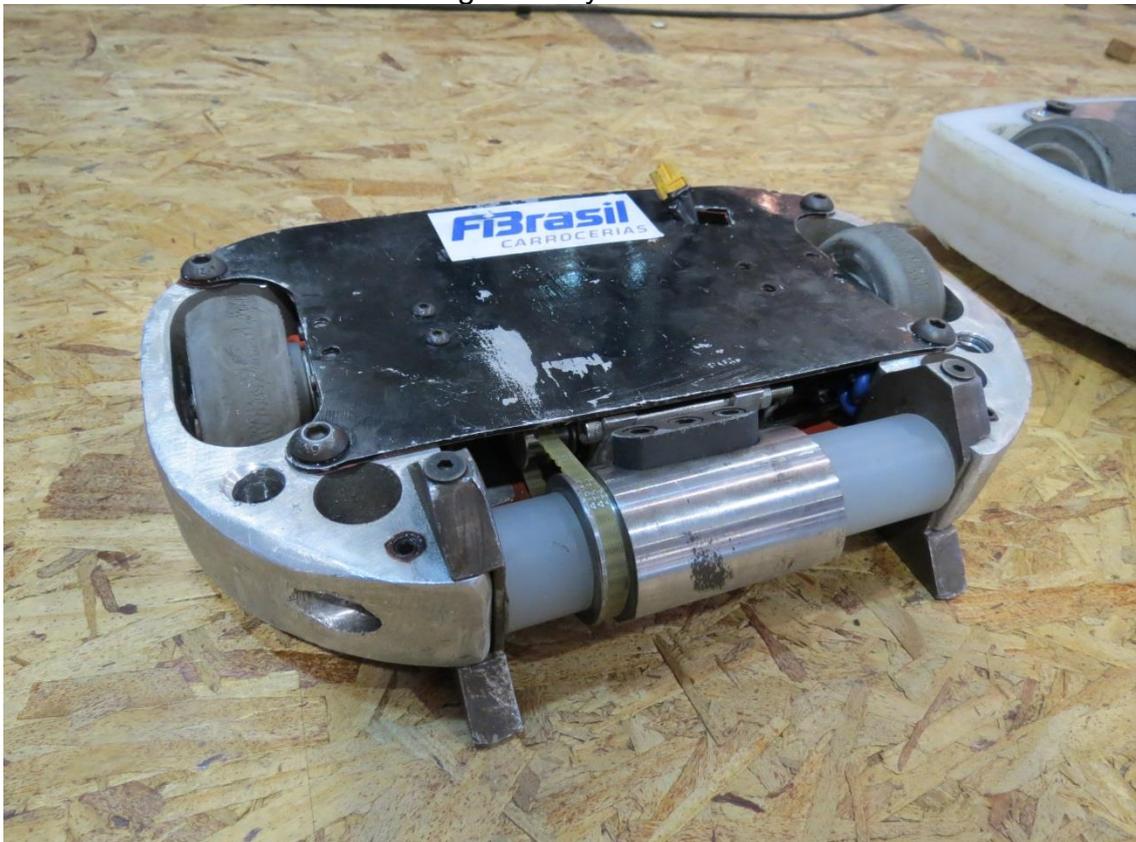
Figura 1. Lycan V2.

A Figura 1 mostra uma imagem do Lycan V2, e a Figura 2 mostra a versão anterior. Nota-se facilmente que muitas modificações foram realizadas.

Como mostrado na Figura 1, as melhorias feitas no conjunto da arma não levaram em conta apenas o tambor. O eixo do robô, feito de aço 4340, teve o seu diâmetro aumentado de $\varnothing 12$ mm para $\varnothing 15$ mm. O eixo foi temperado e revenido em 43 HRC. Pode-se observar facilmente que espaçadores (de polipropileno) foram utilizados para manter o tambor fixo em sua posição. Sem o uso destes o tambor teria liberdade para se movimentar axialmente.

Um dos maiores problemas apresentados pela versão anterior do projeto foram os anti-rampa. Para resolver os problemas – os quais já foram comentados – decidimos substituir os pezinhos por torres, as quais foram feitas de aço AISI 1045. Como se pode notar na Figura 1, as torres foram usinadas de modo que se encaixassem perfeitamente na estrutura do robô. Outro ponto crucial foi a substituição dos parafusos de aço inox por parafusos de aço liga.

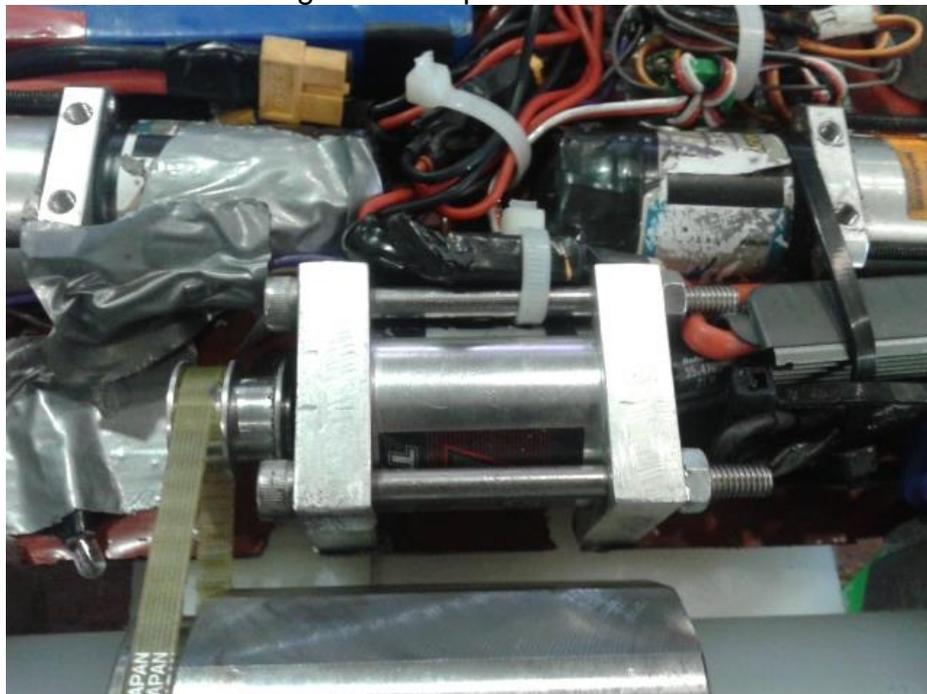
Figura 10: Suporte do Motor

- 3- Suporte do motor da arma. Substituímos os suportes anteriores, os quais eram feitos de Nylon 6.6 e presos por parafusos de rosca soberba, por suportes de AL 6351 T6 presos por parafusos Allen M4;
- 4- Eixo. Sentimos a necessidade de aumentar o tamanho do eixo.
